DOSSIER DE DIAGNOSTICS TECHNIQUES

Référence : 2458 - MAIRIE LA COLLE SUR LOUP

Bien :	Maison individuelle
Adresse :	Lou Cantoun 7 impasse du Canton 06480 LA COLLE-SUR-LOUP

RAPPORT N° 2458 - MAIRIE LA COLLE SUR LOUP

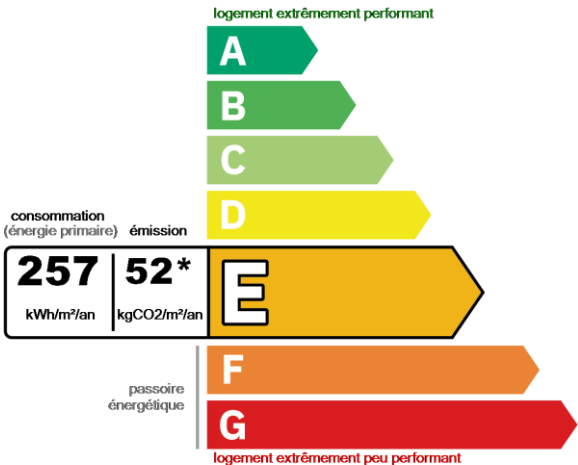
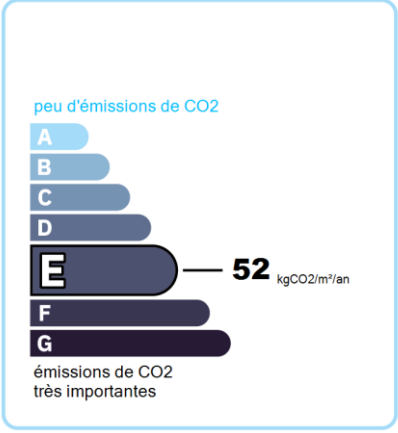
Consommations énergétiques <small>(en énergie primaire) pour le chauffage, la production d'eau chaude sanitaire et le refroidissement, déduction faite de la production d'électricité à demeure</small>	Emissions de gaz à effet de serre (GES) <small>pour le chauffage, la production d'eau chaude sanitaire et le refroidissement</small>
Consommation conventionnelle : 257 kWh_{ep}/m².an	Estimation des émissions : 52 kg_{eq}CO₂/m².an

<p style="font-size: small;">consommation (énergie primaire) émission</p> <p style="font-size: small;">kWh/m².an kgCO₂/m².an</p> <p style="font-size: x-small;">passoire énergétique</p>

<p style="font-size: small;">peu d'émissions de CO₂</p> <p style="font-size: small;">émissions de CO₂ très importantes</p>

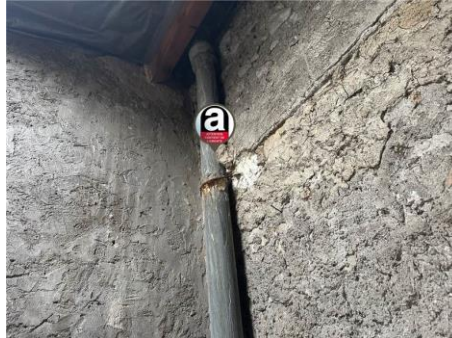
ELEMENT : Conduit

24	Grenier	2ème	Conduit	C	Fibre-ciment	B	Jugement personnel	Matériaux non dégradé

Nom du client	Numéro de dossier	Pièce ou local
MAIRIE LA COLLE SUR LOUP	2458 - MAIRIE LA COLLE SUR LOUP	2ème - Grenier
Matériau	Date de prélèvement	Nom de l'opérateur
Fibre-ciment	-	TARDIEU Jean-Baptiste
Localisation		
Conduit - C		
Résultat amiante		
Présence d'amiante ()		
Résultat de la grille d'évaluation		
Evaluation périodique

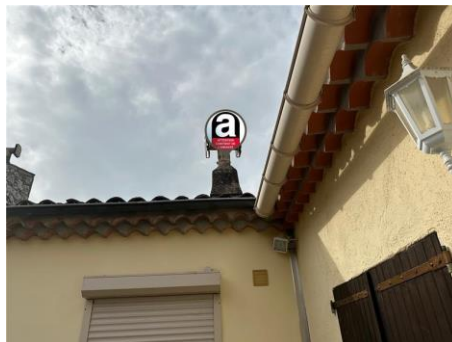
ELEMENT : Conduit

28	Toiture	3ème	Conduit	Toiture	Fibre-ciment	B	Jugement personnel	Matériaux non dégradé

Nom du client	Numéro de dossier	Pièce ou local
MAIRIE LA COLLE SUR LOUP	2458 - MAIRIE LA COLLE SUR LOUP	3ème - Toiture
Matériau	Date de prélèvement	Nom de l'opérateur
Fibre-ciment	-	TARDIEU Jean-Baptiste
Localisation		
Conduit - Toiture		
Résultat amiante		
Présence d'amiante ()		
Résultat de la grille d'évaluation		
Evaluation périodique

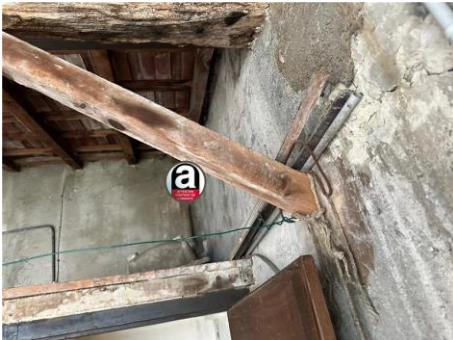
ELEMENT : Conduit n°2		
Emplacement

N° Local	Local	Etage	Elément	Zone	Matériau / Produit	Liste	Méthode	Etat de dégradation	Photo
2	Atelier	RDC	Conduit n°2	D	Fibre-ciment	B	Jugement personnel	Matériaux non dégradé

Nom du client	Numéro de dossier	Pièce ou local
MAIRIE LA COLLE SUR LOUP	2458 - MAIRIE LA COLLE SUR LOUP	RDC - Atelier
Matériau	Date de prélèvement	Nom de l'opérateur
Fibre-ciment	-	TARDIEU Jean-Baptiste
Localisation		
Conduit n°2 - D		
Résultat amiante		
Présence d'amiante ()		
Résultat de la grille d'évaluation		
Evaluation périodique

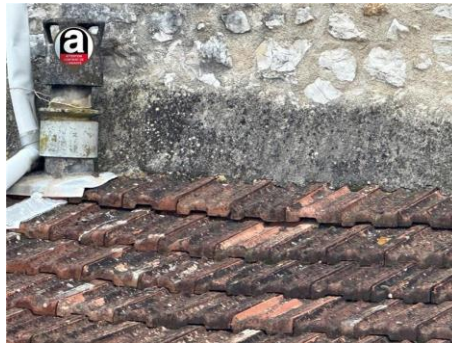
**ELEMENT : Conduit n°1****Emplacement**

Conduit n°1	Toiture	Fibre-ciment	B	Jugement personnel	Matériaux non dégradé

Nom du client	Numéro de dossier	Pièce ou local
MAIRIE LA COLLE SUR LOUP	2458 - MAIRIE LA COLLE SUR LOUP	RDC - Atelier
Matériau	Date de prélèvement	Nom de l'opérateur
Fibre-ciment	-	TARDIEU Jean-Baptiste
Localisation		
Conduit n°1 - Toiture		
Résultat amiante		
Présence d'amiante ()		
Résultat de la grille d'évaluation		
Evaluation périodique

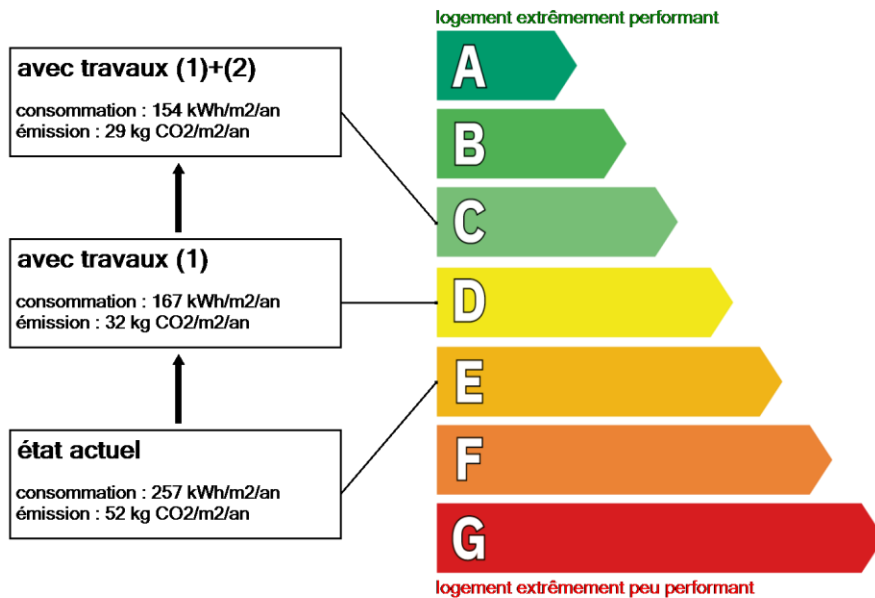
Évolution de la performance après travaux

Dont émissions de gaz à effet de serre

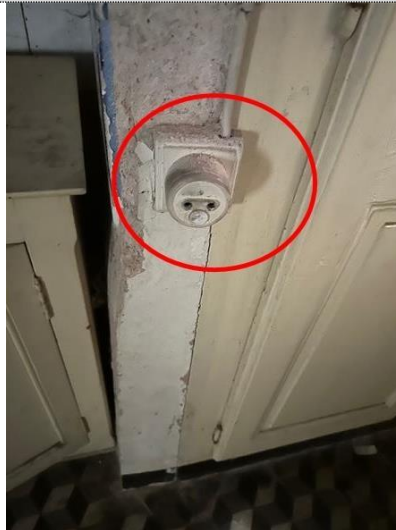
Point de contrôle N° B.3.3.6 a1)

Description : Au moins un socle de prise de courant ne comporte pas de broche de terre.

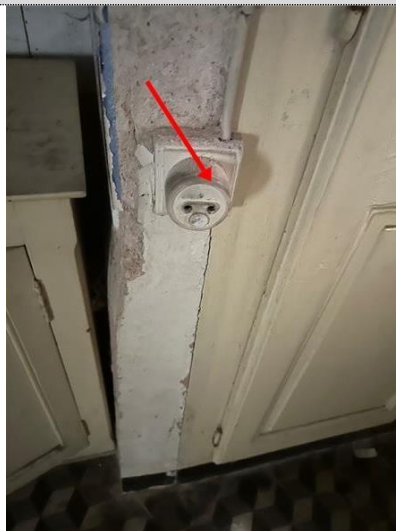
Point de contrôle N° B.3.3.6 a3)

Description : Au moins un CIRCUIT (n'alimentant pas des socles de prises de courant) n'est pas relié à la terre.

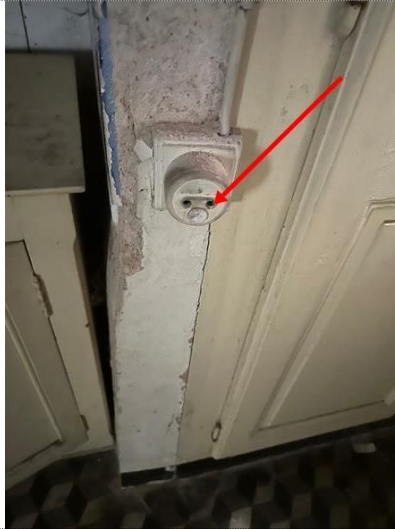
Point de contrôle N° B.4.3 b)

Description : Le type d'au moins un FUSIBLE ou un DISJONCTEUR n'est plus autorisé (fusible à tabatière, à broches rechargeables, COUPE-CIRCUIT A FUSIBLE de type industriel, DISJONCTEUR réglable en courant protégeant des CIRCUITS terminaux).

Observation(s) Fusibles vétustes et non autorisés.

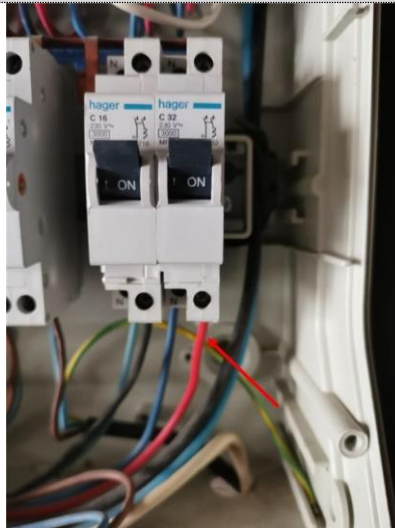
Point de contrôle N° B.4.3 f3)

Description : A l'intérieur du tableau, la section d'au moins un conducteur alimentant les dispositifs de protection n'est pas adaptée au courant de réglage du disjoncteur de branchement.

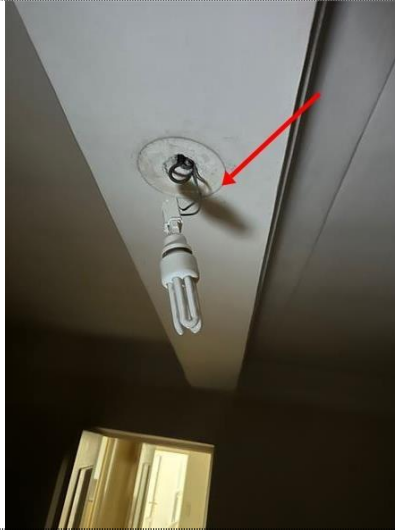
Point de contrôle N° B.7.3 a)

Description : L'ENVELOPPE d'au moins un matériel est manquante ou détériorée.

Observation(s) Prises cassées, couvercle manquant, protection mal fixée

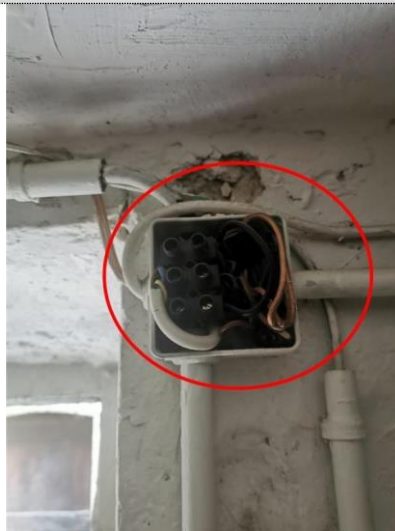
Point de contrôle N° B.7.3 d)

Description : L'installation électrique comporte au moins une CONNEXION avec une partie active nue sous tension accessible.

Observation(s) Câble dénudé sans protection ou matériel non isolé

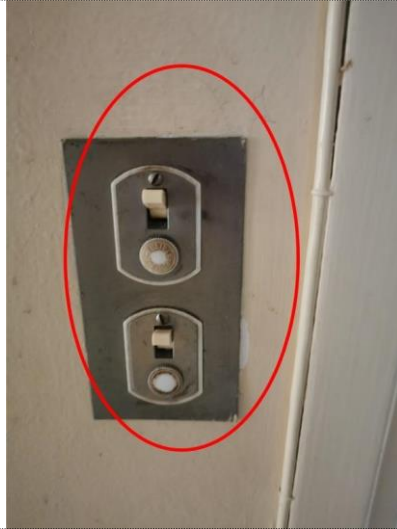
Point de contrôle N° B.8.3 a)

Description : L'installation comporte au moins un MATERIEL ELECTRIQUE vétuste.

Observation(s) Matériel trop vieux présentant un risque d'électrocution
