DOSSIER DE DIAGNOSTICS TECHNIQUES

Référence : 2460 - MAIRIE LA COLLE SUR LOUP

Bien :	Maison individuelle
Adresse :	8 impasse du Canton 06480 LA COLLE-SUR-LOUP

NOTE DE SYNTHÈSE DES CONCLUSIONS
RAPPORT N° 2460 - MAIRIE LA COLLE SUR LOUP

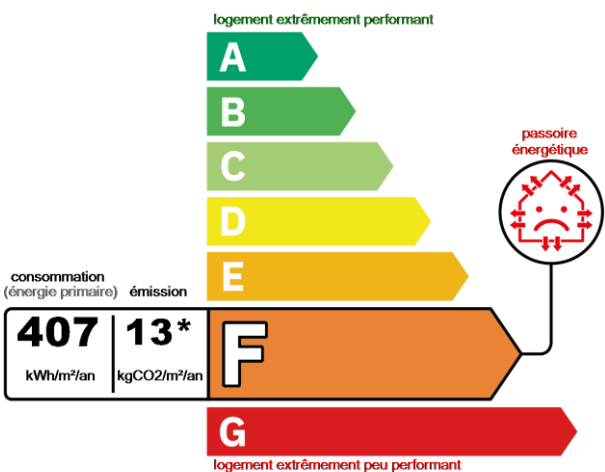
<p>logement extrêmement performant</p> <p>A</p> <p>B</p> <p>C</p> <p>D</p> <p>E</p> <p>F</p> <p>G</p> <p>logement extrêmement peu performant</p> <p>passoire énergétique</p> <p>consommation (énergie primaire) : 407 kWh/m².an</p> <p>émission : 13* kgCO₂/m².an</p>

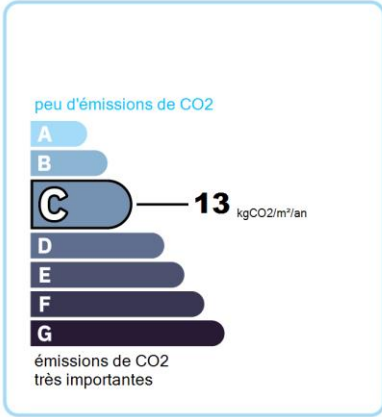
<p>peu d'émissions de CO₂</p> <p>A</p> <p>B</p> <p>C — 13 kgCO₂/m².an</p> <p>D</p> <p>E</p> <p>F</p> <p>G</p> <p>émissions de CO₂ très importantes</p>

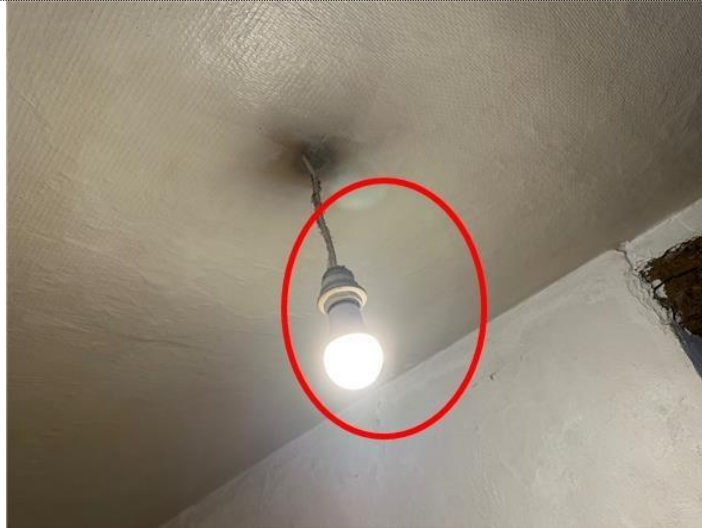
Point de contrôle N° B.7.3 a)

Description : L'ENVELOPPE d'au moins un matériel est manquante ou détériorée.

Observation(s) Prises cassées, couvercle manquant, protection mal fixée

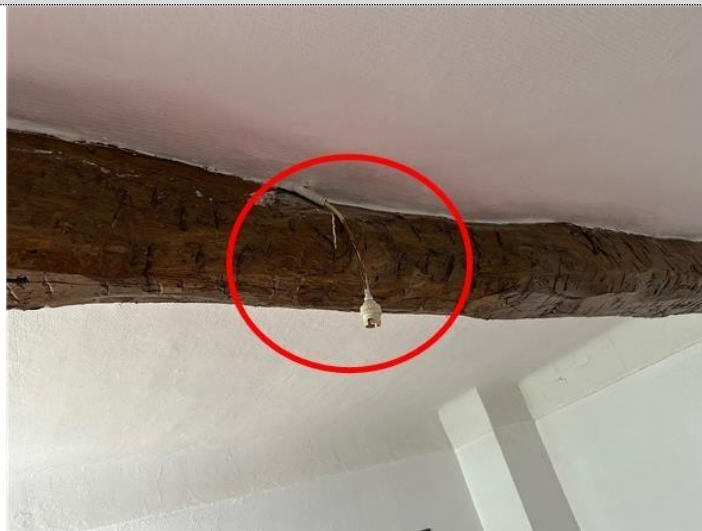
Point de contrôle N° B.7.3 d)

Description : L'installation électrique comporte au moins une CONNEXION avec une partie active nue sous tension accessible.

Observation(s) Câble dénudé sans protection ou matériel non isolé

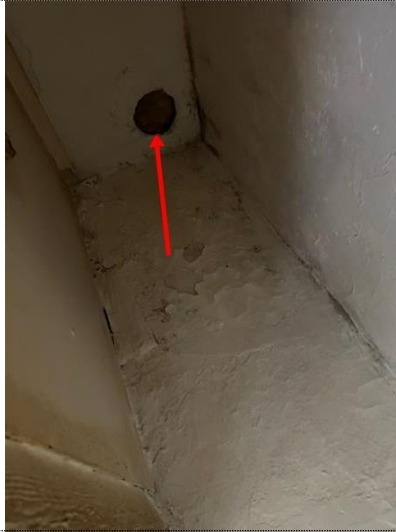
Point de contrôle N° 20.3

Description :

A1 Le dispositif de la sortie d'air du local équipé ou prévu pour un appareil d'utilisation est obturé
